SAMRÅDSUNDERLAG BECKHOLMEN

Avgränsningssamråd inför ansökan om
vattenverksamhet enligt 11 kap. miljöbalken
inom fastigheten Stockholm Djurgården 1:38
m.fl.

Sweco Sverige AB	556767-9849
Uppdrag	Beckholmen - Samordning och MKB
Uppdragsnummer	30025907
Kund	Kungliga Djurgårdens Förvaltning
Upprättad av	Inger Poveda Björklund och Hanna Eriksson
Granskad av	Eva Lindahl
Datum	2024-06-05

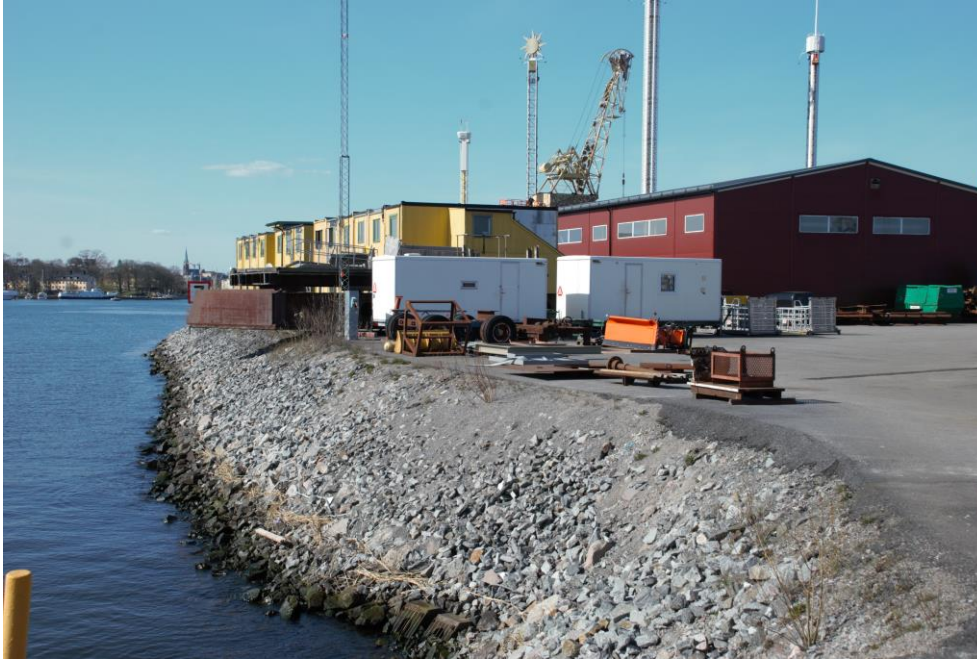
Figur 4-2. Den sydvästra sidan där ett pelardäck planeras.

På den sydvästra sidan av ön (se Figur 4-2) planeras en cirka 165 meter lång och cirka 15 meter bred kaj med shiplift (1). Syftet är att större fartyg ska ligga här vid invändiga reparationsarbeten samt i väntan på dockplats.

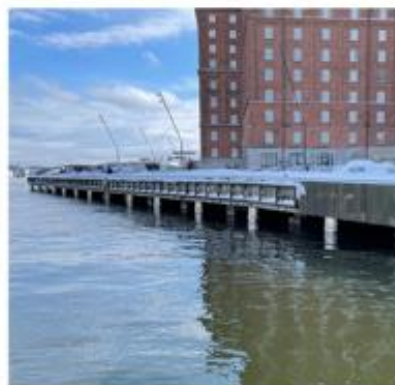
PELARDÄCK (PD)

Kaj på pelare vid Saltsjöqvarn med kajskoning av ett raster i trä.

Figur 4-3. Illustration och exempel med pelardäck.

Kajkonstruktionen planeras att anläggas som ett pelardäck enligt exempel i Figur 4-3. Pålar borras ner av geotekniska skäl. I bakkant till kajkonstruktionen planeras en tätspont som förankras i berg för att förhindra utläckage av föroreningar från ön.

Under pålkajen läggs erosionsskydd med lämplig utformning, som t.ex. betongmadrasser, för att förhindra erosion från propellerströmmar. Eventuellt finns det behov av att muddra bort en förhöjning nära GV-dockan för att få tillräckligt ramdjup.

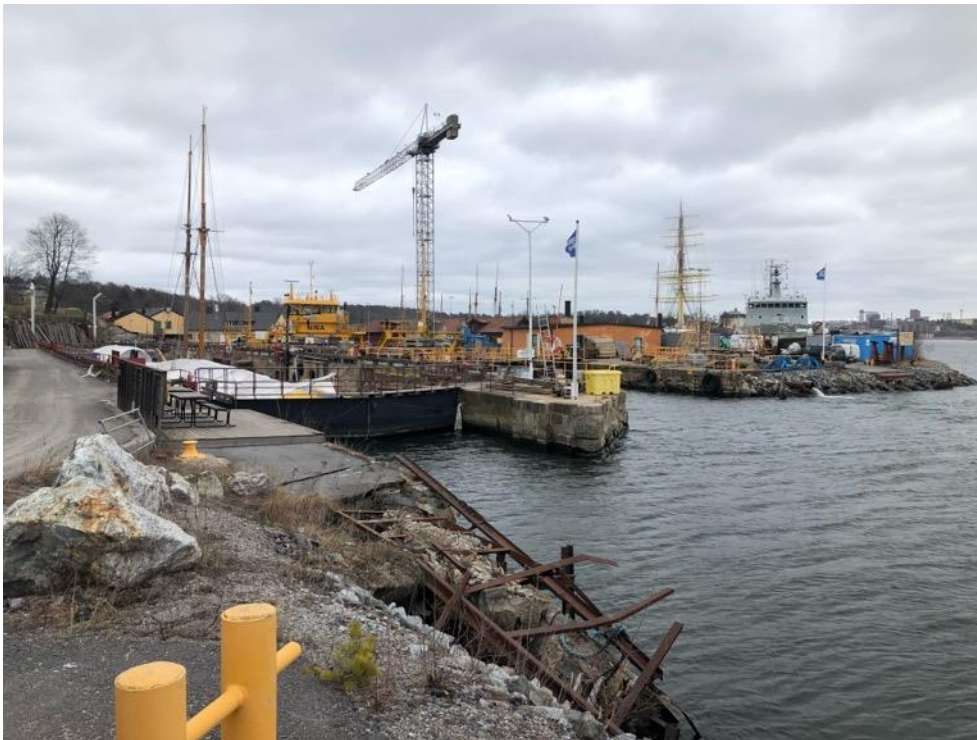
Figur 4-4. Rasade kajer på vid pumphus GV och nära östra dockan.

Kajerna på Beckholmens södra sida vid pumphus GV och nära östra dockan har rasat och fortsätter erodera på grund av passerande sjötrafik. De kan därför inte användas som förtöjningsplatser (se Figur 4-4).

På öns södra sida, öster om den östra dockan utanför den planerade platsgjutna kajen (till höger i Figur 4-4), planeras en cirka 75 meter lång och cirka 9 meter bred flytbrygga (5) som ansluts mot fast mark med hjälp av landfästen. Syftet är att återskapa en kaj för tillfällig angöring där öns skutor och ångbåtar kan ligga vid bunkring och småreparationer samt där andra fartyg kan ligga i väntan på dockning.

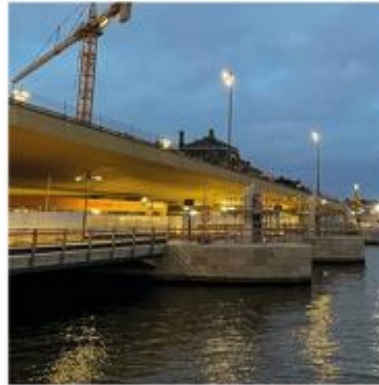
STENSATT PLATSGJUTEN KAJ (SPG)

Nya Slussen. En variation av platsgjutna och prefabricerade konstruktioner. Klädda i granit.

Figur 4-5. Illustration och exempel på stensatt platsgjuten kaj.

Båda kajerna utförs som stensatta platsgjutna kajer (3, 4) och kan utföras enligt illustration i Figur 4-5. Utanför kajen på östra sidan om den östra dockan anläggs en flytande brygga (se avsnitt 4.3 *Flytande bryggor*). Även erosionsskydd planeras i området.

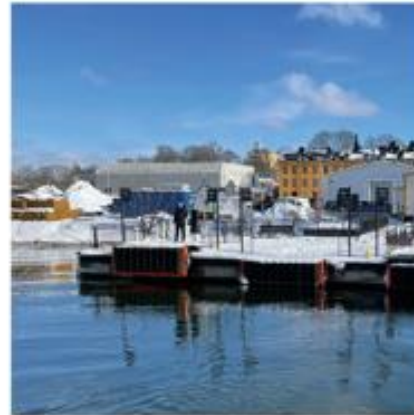
FLYTANDE BRYGGOR (FB)

Flytande pendelbåtsbrygga vid Allmänna Gränd på Djurgården

Figur 4-7. Illustration och exempel på flytande bryggor.

I Figur 4-7 visas en illustration på hur en flytande brygga kan utföras samt en exempelbild. I detta exempel förankras flytbryggan med två kättingar i kryss mot var sin fästpunkt som här består av ankarsten på botten.

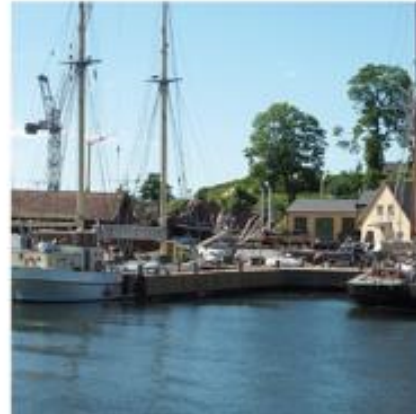
BRYGGOR PÅ TRÄPÅLAR (BR)

Brygga på träpålar. Befintlig brygga på Beckholmens östra sida.

Figur 4-8. Illustration och exempel på bryggor med träpålar.

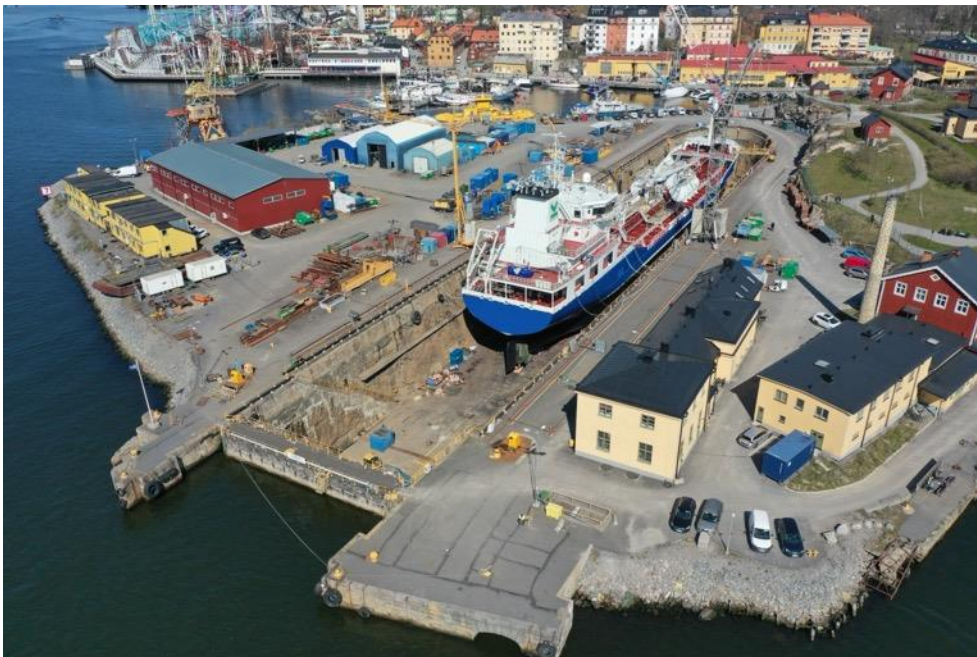
Figur 4-10. Gustaf V:s docka på Beckholmens västra sida (Spridningstillstånd LM2021/011033).

I planerad verksamhet ingår därför en breddning på cirka 10 meter och en förlängning norrut av Gustaf V:s docka med cirka 10 meter. Gustaf V:s docka visas i Figur 4-10. Västra väggen på dockan flyttas utåt genom demontering av befintlig stenskoning (en rad huggen sten), sprängning, betonggjutning och återmontering av huggen sten – utförande likt befintlig docksida. Allt arbete innanför dockporten kan utföras i torrhet när dockan är tömd. Arbeten vid dockans öppning som förhindrar att porten hålls stängd behöver ske i vatten. Eventuellt kan det bli aktuellt med en spontfångdamm.
